## KARTA ADRESOWA OBIEKTU ZABYTKOWEGO

<b>Nazwa:</b> Kamienica		<b>Nr inwentarzowy w GEZ:</b> <b>199</b>
<b>Funkcja obecna:</b> mieszkalna	<b>Czas powstania:</b> 1 ćw. XX w.	<b>Województwo:</b> dolnośląski <b>Powiat:</b> lubański <b>Gmina:</b> Lubań <b>Adres:</b> Leśna 29 <b>Obręb V AM 16 Dz. 63/2</b>
<b>Fotografia:</b>

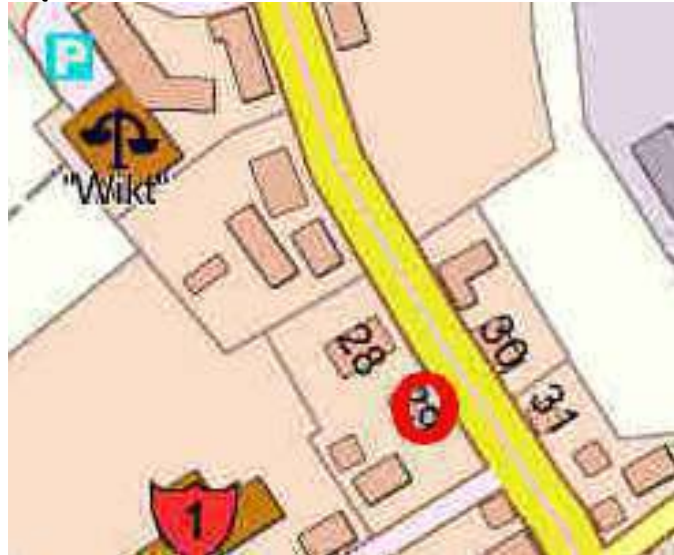
<p style="margin-top: 5px;"><b>Fot. Elewacja frontowa</b></p>

<p style="margin-top: 5px;"><b>Fot. Płaskorzeźby</b></p>		<p><b>Rodzaj zagrożeń</b> - zły stan pokrycia dachowego</p> <p><b>Uwagi i wymogi:</b> Zachować bryłę budynku, podział i wystrój elewacji, płaskorzeźby loggie oraz typ dachu.</p>
<b>Stan zachowania:</b> średni	<b>Autor:</b> Aleksandra Fink	<b>Data:</b> listopad 2013

Budynek założony na planie prostokąta, usytuowany kalenicą do drogi, murowany z cegły, elewacja z licowej dwukolorowej cegły, trzykondygnacyjny, w elewacji frontowej na osi budynku niewielki ryzalit zwieńczony trójkątnym szczytem, w elewacji bocznej obecne dwa plakiety z płaskorzeźbami. dach dwuspadowy kryty dachówką karpiówką.

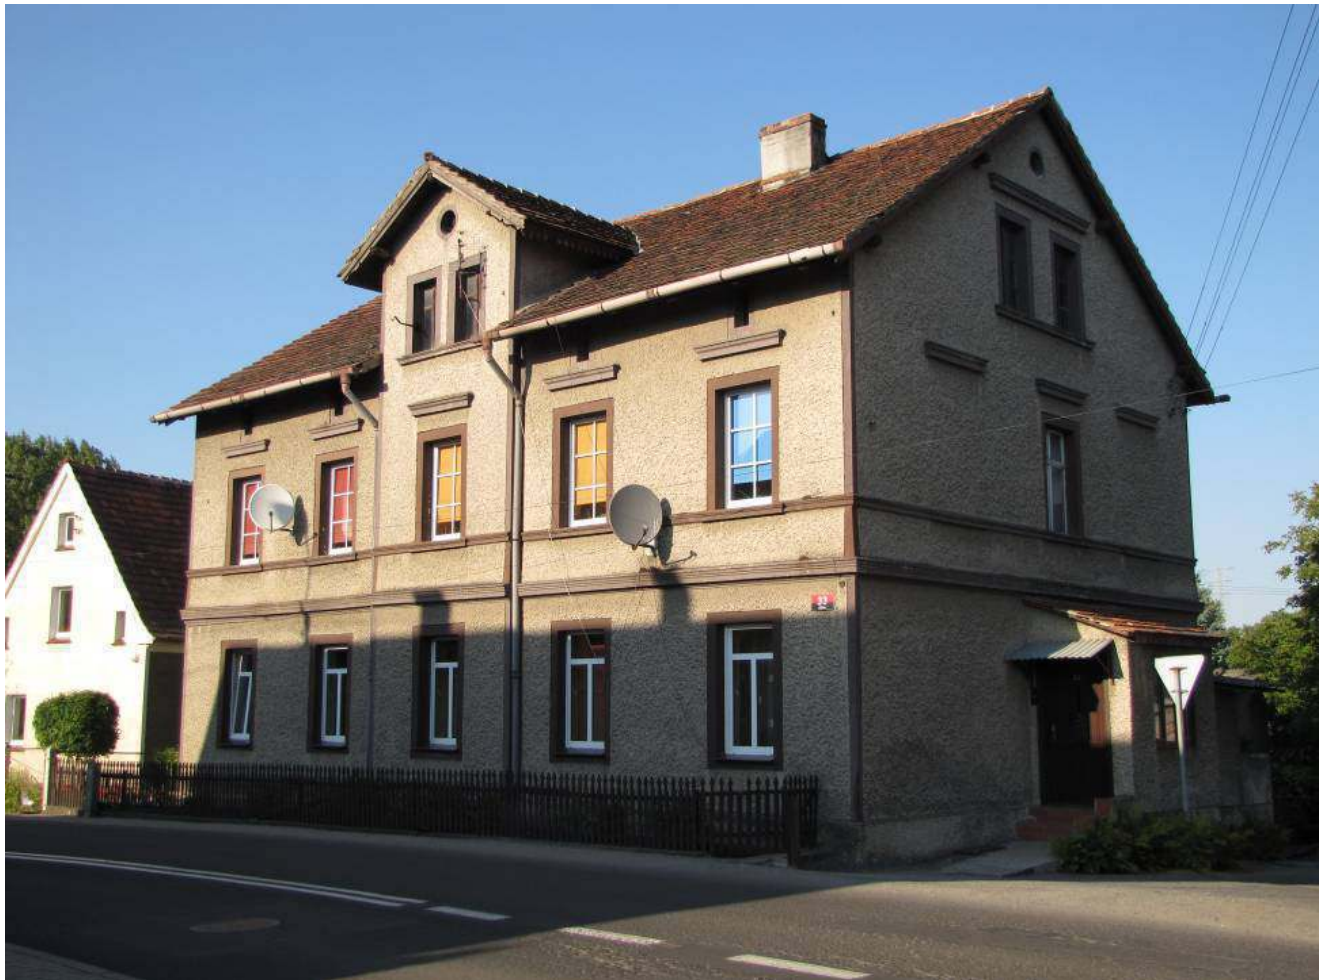
Fot. Elewacja frontowa

<b>Opis architektury i techniki wykonania:</b>		<b>Własność:</b> prywatna	
Budynek założony na planie prostokąta, usytuowany kalenicą do drogi, murowany z cegły i otynkowany tynkiem ziarnistym, dwukondygnacyjny, w elewacji frontowej na osi budynku niewielki ryzalit zwieńczonym trójkątnym szczytem, dach dwuspadowy kryty dachówką karpiówką.		<b>Sposób użytkowania:</b> budynek mieszkalny	
<b>Stan zachowania:</b> średni		<b>Informacje o ochronie</b>	
<b>Autor:</b> Aleksandra Fink		Budynek objęty mpzp	
<b>Data:</b> listopad 2013		<b>Rodzaj zagrożeń</b>

- zły stan pokrycia dachowego	
		<b>Uwagi i wymogi:</b>	
		Zachować bryłę budynku, podział elewacji oraz typ dachu.

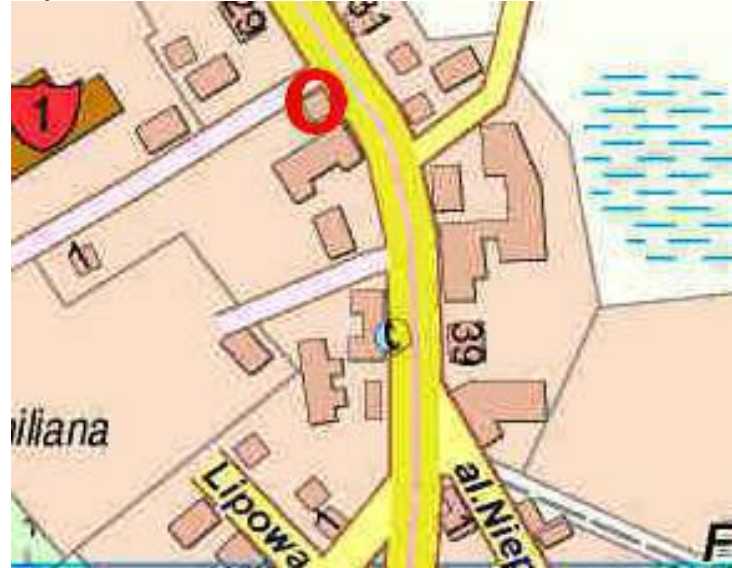
<b>Fot. Elewacja frontowa</b>		<b>Własność:</b> prywatna <b>Sposób użytkowania:</b> restauracja	
<b>Opis architektury i techniki wykonania:</b> Budynki założone na planie prostokąta, usytuowane kalenicą do drogi, murowane z cegły i otynkowane tynkiem zacieranym, jedno i dwukondygnacyjne, dach dwuspadowy kryty dachówką.		<b>Informacje o ochronie</b> Budynek objęty mpzp	
		<b>Rodzaj zagrożeń</b> - aktualnie brak	
		<b>Uwagi i wymogi:</b> Zachować bryłę budynku, podział elewacji oraz typ dachu.	
<b>Stan zachowania:</b> bardzo dobry	<b>Autor:</b> Aleksandra Fink	<b>Data:</b> listopad 2013

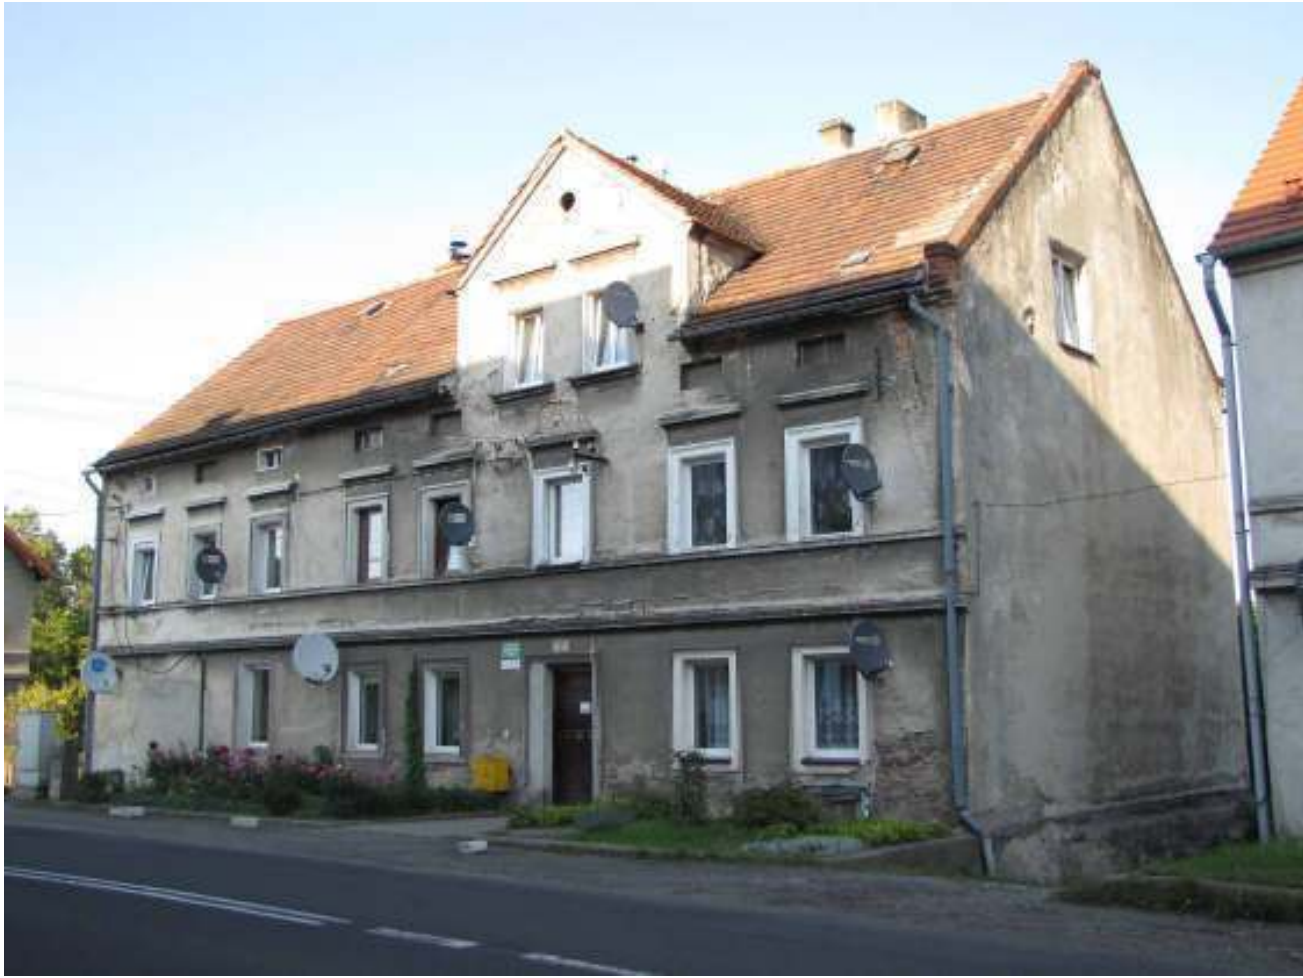
<b>Fot. Elewacja frontowa</b>		<b>Własność:</b> Gmina Miejska Lubań + użytkownik wieczysty	
<b>Opis architektury i techniki wykonania:</b> Budynek założony na planie prostokąta, usytuowany kalenicą do drogi, murowany z cegły i otynkowany tynkiem zacieranym, dwukondygnacyjny, w elewacji frontowej trójkątna facjata w połaci dachowej, dach dwuspadowy kryty dachówką karpiówką w podwójną łuskę.		<b>Sposób użytkowania:</b> budynek mieszkalny	
		<b>Informacje o ochronie</b> Budynek objęty mpzp	
		<b>Rodzaj zagrożeń</b> - powolna degradacja elewacji - zły stan pokrycia dachowego	
		<b>Uwagi i wymogi:</b> Zachować bryłę budynku, podział elewacji oraz typ dachu.

<b>Stan zachowania:</b> średni	<b>Autor:</b> Aleksandra Fink	<b>Data:</b> listopad 2013

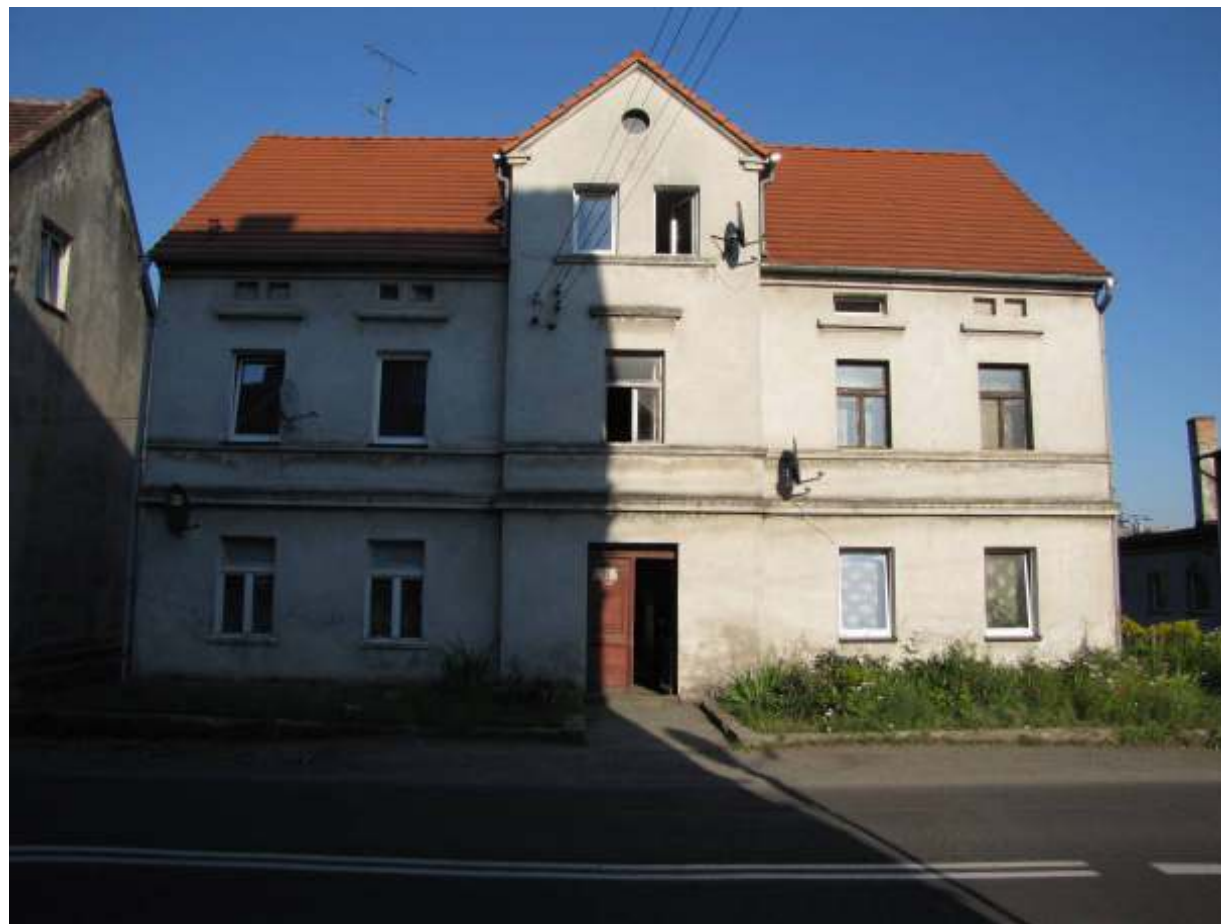
**Fot.** Elewacja frontowa

- drgania komunikacyjne

**Stan zachowania:** dobry

Zachować bryłę budynku, podział elewacji oraz typ dachu.

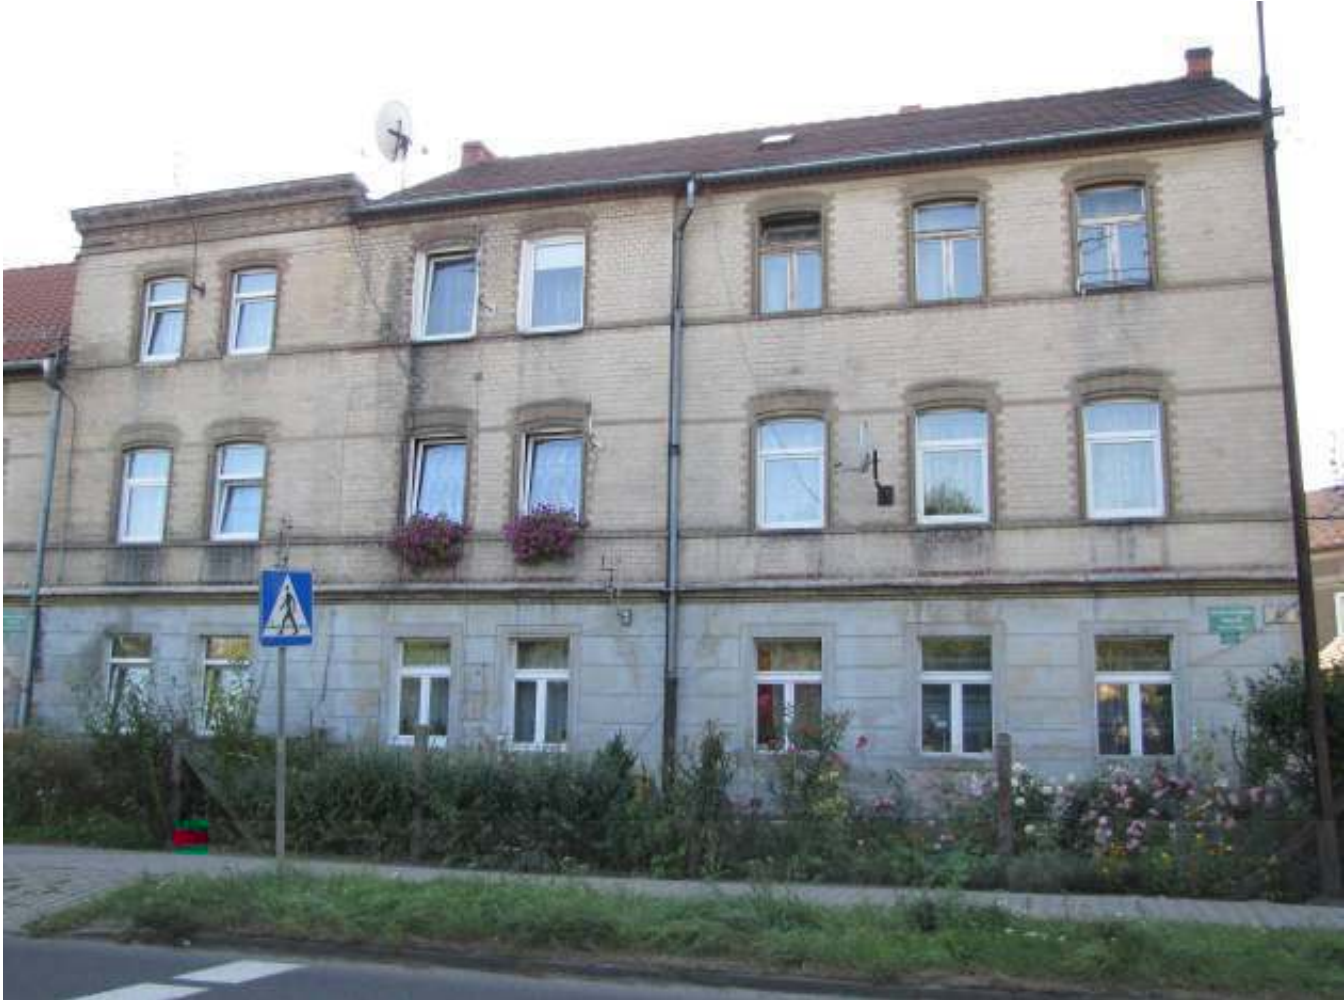
Fot. Elewacja frontowa

<b>Własność:</b> Gmina Miejska Lubań + prywatna	
		<b>Sposób użytkowania:</b> budynek mieszkalny	
		<b>Informacje o ochronie</b> Budynek objęty mpzp	
<b>Opis architektury i techniki wykonania:</b> Budynek założony na planie prostokąta, usytuowany kalenicą do drogi, murowany z cegły, elewacja z licowej cegły, parter budynku otynkowany i boniowany, trzykondygnacyjny, dach dwuspadowy kryty dachówką.		<b>Rodzaj zagrożeń</b> - powolna degradacja elewacji - zły stan pokrycia dachowego	
		<b>Uwagi i wymogi:</b> Zachować bryłę budynku, podział i wystrój elewacji oraz typ dachu.	
<b>Stan zachowania:</b> średni	<b>Autor:</b> Aleksandra Fink	<b>Data:</b> listopad 2013

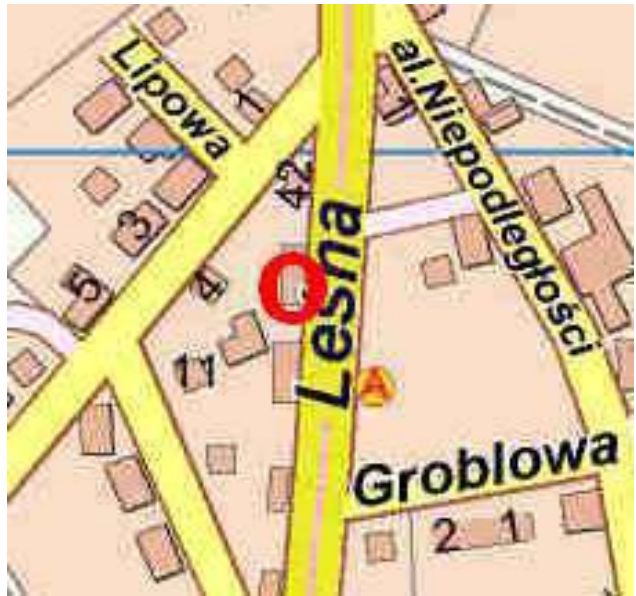
<b>Własność:</b> prywatna	
		<b>Sposób użytkowania:</b> budynek mieszkalny	
		<b>Informacje o ochronie</b> Budynek objęty mpzp	
		<b>Rodzaj zagrożeń</b> - powolna degradacja elewacji	
		<b>Uwagi i wymogi:</b> Zachować bryłę budynku, podział i wystrój elewacji oraz typ dachu.	
<b>Fot. Elewacja frontowa</b>			
<b>Opis architektury i techniki wykonania:</b> Budynek założony na planie prostokąta, usytuowany kalenicą do drogi, murowany z cegły, elewacja z licowej cegły, parter budynku otynkowany i boniowany, dwukondygnacyjny, dach dwuspadowy kryty dachówką.

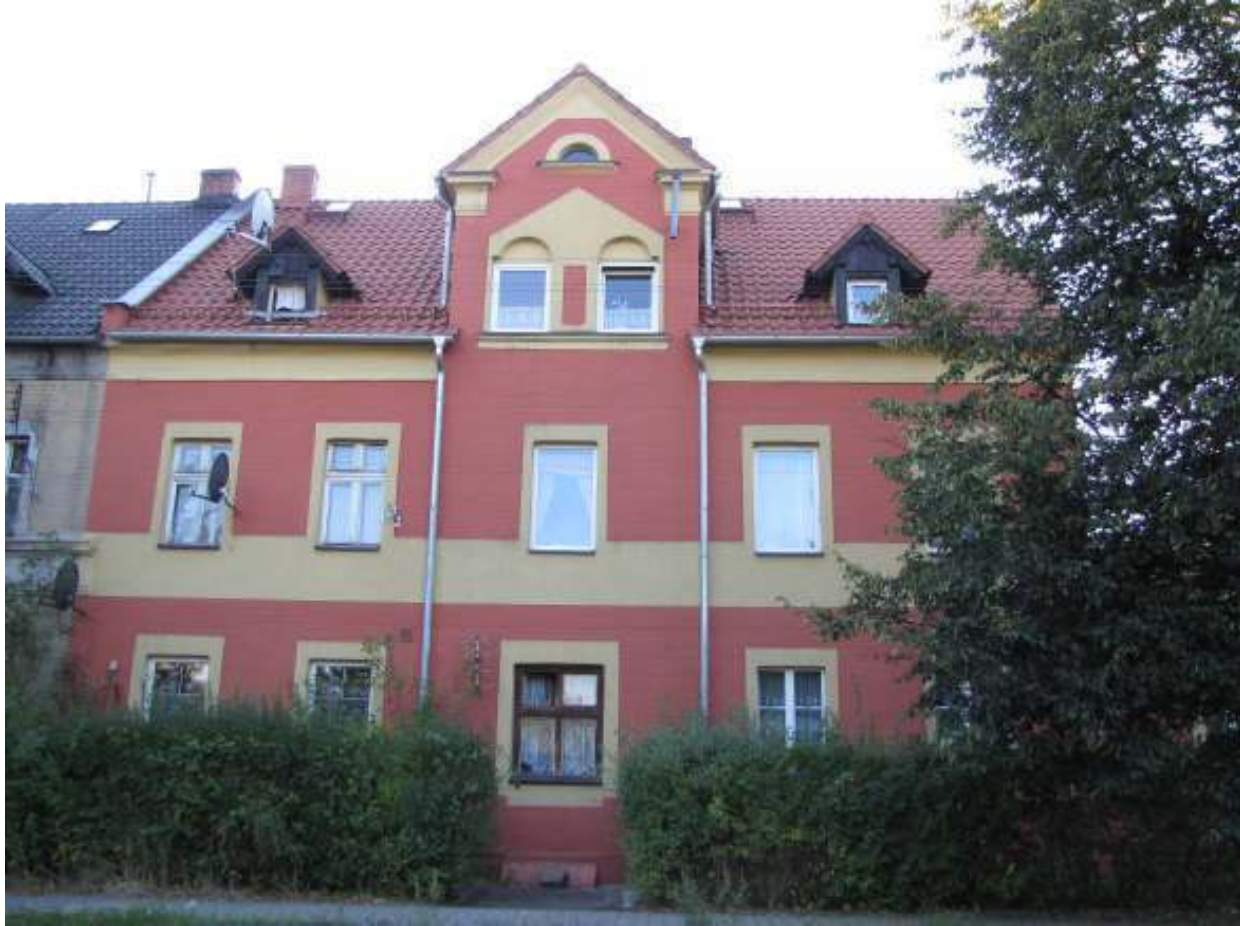
<b>Fot.</b> Elewacja frontowa		<b>Własność:</b> Gmina Miejska Lubań + prywatna	
<b>Opis architektury i techniki wykonania:</b>		<b>Sposób użytkowania:</b> budynek mieszkalny	
Budynek założony na planie prostokąta, usytuowany kalenicą do drogi, murowany z cegły, elewacja z licowanej cegły, dwukondygnacyjny, w elewacji frontowej na osi budynku niewielki ryzalit zwieńczony trójkątnym szczytem, dach dwuspadowy kryty dachówką, w połaci dachowej obecne dwie lukarny.		<b>Informacje o ochronie</b> Budynek objęty mpzp	
<b>Stan zachowania:</b> bardzo dobry		<b>Rodzaj zagrożeń</b> - aktualnie brak	
<b>Autor:</b> Aleksandra Fink		<b>Uwagi i wymogi:</b> Zachować bryłę budynku, podział i wystrój elewacji oraz typ dachu.

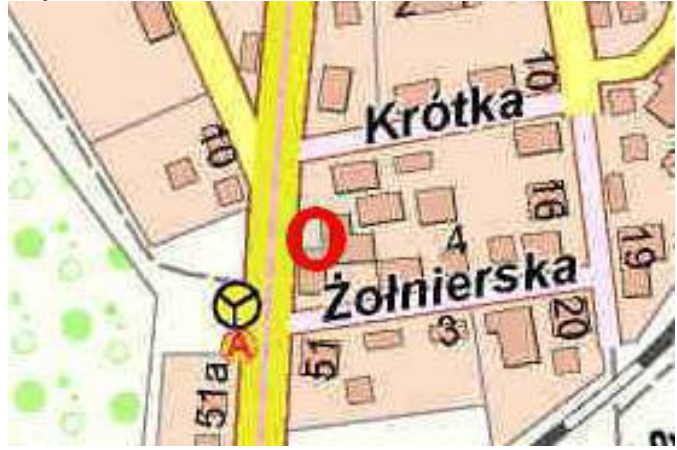
<p style="text-align: center;"><b>Fot. Elewacja frontowa</b></p>

<p style="text-align: center;"><b>Fot. Płaskorzeźba</b></p>	<p><b>Własność:</b> Gmina Miejska Lubań + prywatna</p> <p><b>Sposób użytkowania:</b> budynek mieszkalny</p> <p><b>Informacje o ochronie</b> Budynek objęty mpzp</p>
<p><b>Opis architektury i techniki wykonania:</b> Budynek założony na planie prostokąta, usytuowany kalenicą do drogi, murowany z cegły i otynkowany tynkiem zacieranym, dwukondygnacyjny, dach dwuspadowy kryty dachówką karpiówką w podwójną łuskę.</p>		<p><b>Rodzaj zagrożeń</b> - powolna degradacja elewacji</p> <p><b>Uwagi i wymogi:</b> Zachować bryłę budynku, podział i wystrój elewacji oraz typ dachu.</p>

<b>Stan zachowania:</b> zły	<b>Autor:</b> Aleksandra Fink	<b>Data:</b> listopad 2013

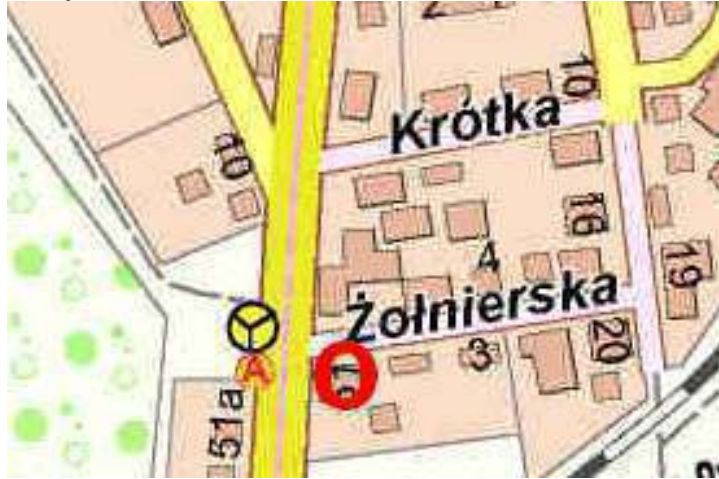
**Fot.** Elewacja frontowa

<b>Własność:</b> Gmina Miejska Lubań + prywatna	
		<b>Sposób użytkowania:</b> budynek mieszkalny	
		<b>Informacje o ochronie</b> Budynek objęty mpzp	
		<p><b>Rodzaj zagrożeń</b></p> <ul style="list-style-type: none"> <li>- powolna degradacja elewacji</li> <li>- zły stan pokrycia dachowego</li> </ul>	
		<p><b>Uwagi i wymogi:</b></p> <p>Zachować bryłę budynku, podział elewacji oraz typ dachu.</p>	
<b>Stan zachowania:</b> zły	<b>Autor:</b> Aleksandra Fink	<b>Data:</b> listopad 2013

Budynek założony na planie prostokąta, usytuowany kalenicą do drogi, murowany z cegły i otynkowany tynkiem zacieranym, dwukondygnacyjny, w elewacji frontowej w połaci dachowej trójkątna facjata, dach dwuspadowy kryty dachówką karpiońską w podwójną łuskę.

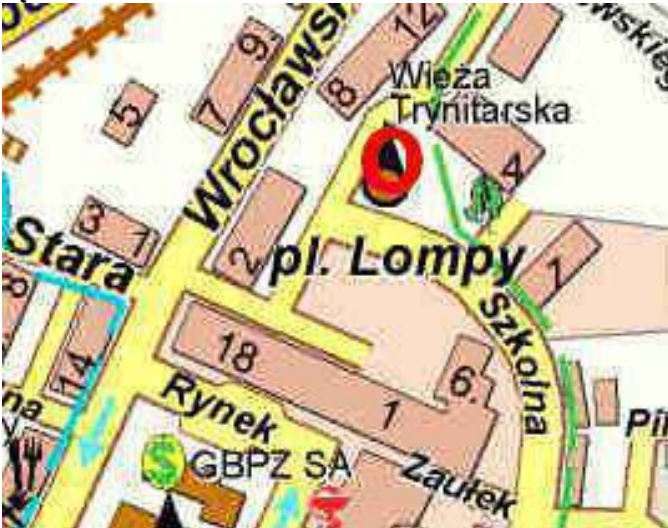
<p><b>Fot. Elewacja</b></p>

<b>Stan zachowania:</b> bardzo zły	<b>Autor:</b> Aleksandra Fink	<b>Data:</b> listopad 2013

Wieża pozostała po parafialnym kościele św. Trójcy spalonym w 1760 r. i rozebrany w 1879 r., obiekt o podstawie kwadratowej, górą ośmioboczny, kryty dachem namiotowym. Nieużytkowana. Zbudowana z kamienia i cegły, otynkowana. Dolna partia wieży bez podziałów, górna zdobiona dwoma fryzami, dolny armaturowy, górny maswerkowy, pomiędzy fryzami blendy i przeprucia okienne dwudzielne z maswerkami. W przyziemiu na jednej ze ścian epitafium barokowe Johanna Winklera zmarłego w 1679 r.

<p><b>Fot. Epitafium</b></p>	
<p><b>Własność:</b> Gmina Miejska Lubań  <b>Sposób użytkowania:</b> turystyczny</p> <p><b>Informacje o ochronie</b>          Obiekt wpisany do rejestru zabytków pod nr 608/97 z 3. 12. 1949 r.</p> <p>Brak mpzp</p> <p>Budynek w granicach Starego Miasta</p>			
<p><b>Rodzaj zagrożeń</b>          - wzmożony ruch kołowy          - postępująca dewastacja obiektu</p> <p><b>Uwagi i wymogi:</b>          Obiekt zabytkowy do zachowania.          Ochrona bryły wieży i zachowanych detali architektonicznych i rzeźbiarskich.          Wymagany remont dachu, elewacji i schodów wg konserwatorskiego projektu          Konieczność konserwacji epitafium.          Przeznaczyć wieżę na cele turystyczno- widokowe.</p>

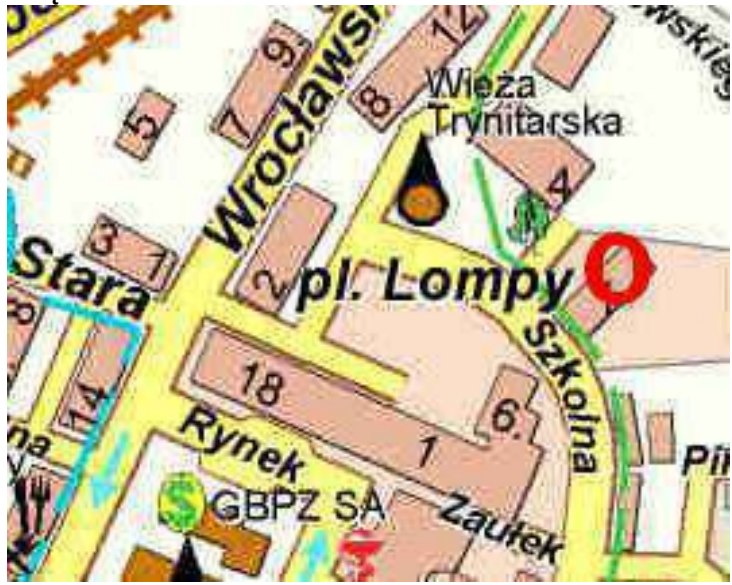
<p><b>Fot. Elewacja frontowa</b></p>		<p><b>Własność:</b> Gmina Miejska Lubań  <b>Sposób użytkowania:</b> administracyjny</p>

<p><b>Fot. Portal z tablicami</b></p>		<p><b>Informacje o ochronie</b>          Obiekt wpisany do rejestru zabytków pod nr 619/965/J z 17. 07. 1989 r.</p> <p>Brak mpzp</p> <p>Budynek w granicach Starego Miasta</p>	
<b>Opis architektury i techniki wykonania:</b>		<b>Rodzaj zagrożeń</b>	
<p>Dawne gimnazjum łacińskie z 1591 r. przebudowane w 1762 r, 2 poł. XIX w. i w 1910- 14 r. Budynek wolno stojący założony na uskoku terenowym, dwukondygnacyjny od frontu, z piwnicami na poziomie terenu od zaplecza, dach mansardowy kryty dachówką, od frontu piętro poddaszowe z szczytem, od zaplecza półokrągła wysunięta klatka schodowa z 1910 r. elewacje po przebudowach barokizujące, szczyt wejściowy klasycyzujący, portal główny z tablicami fundacyjnymi. Wnętrze dwutraktowe bezstylowe, część pomieszczeń parteru i piwnic sklepiona.</p>		<p>- powolne niszczenie elewacji</p>

<b>Uwagi i wymogi:</b>			
<p>Budynek zabytkowy do zachowania. Ochrona bryły budynku, podziału elewacji, tradycyjnej stolarki oraz portalu z tablicami i pomieszczeń sklepionych. Wymagana przebudowa formy dachu klatki schodowej na stożkowy. Remont bieżący.</p>			
<b>Stan zachowania:</b> zły	<b>Autor:</b> Aleksandra Fink	<b>Data:</b> listopad 2013

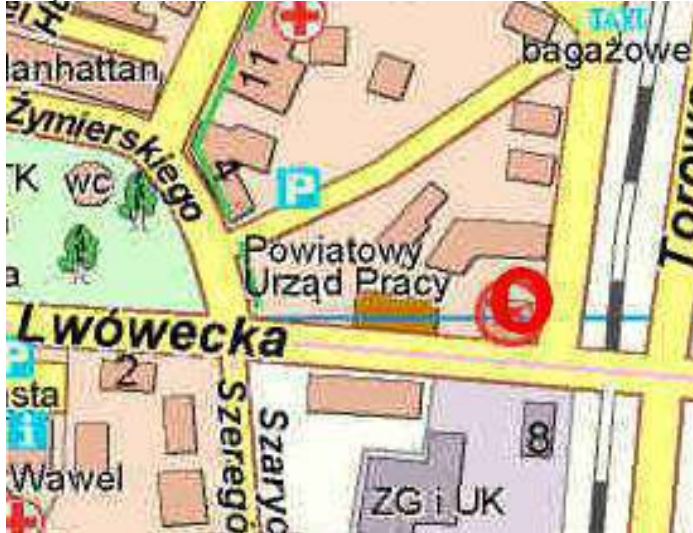
Fot. Elewacja tylna, boczna i frontowa

<p><b>Własność:</b> Skarb Państwa</p> <p><b>Sposób użytkowania:</b> budynek inspektoratu weterynarii</p> <p><b>Informacje o ochronie</b> Brak mpzp</p> <p>Budynek w granicach Starego Miasta</p> <p><b>Rodzaj zagrożeń</b> - powolna dewastacja elewacji - drgania komunikacyjne</p> <p><b>Uwagi i wymogi:</b> Zachować bryłę budynku, podziały elewacji, typ dachu.</p>	
<b>Stan zachowania:</b> średni		<b>Autor:</b> Aleksandra Fink	
		<b>Data:</b> listopad 2013

Budynek na planie zbliżonym do kwadratu, murowane z cegły otynkowane tynkiem zacieranym, jednokondygnacyjny, dachy czterospadowe kryte dachówką,

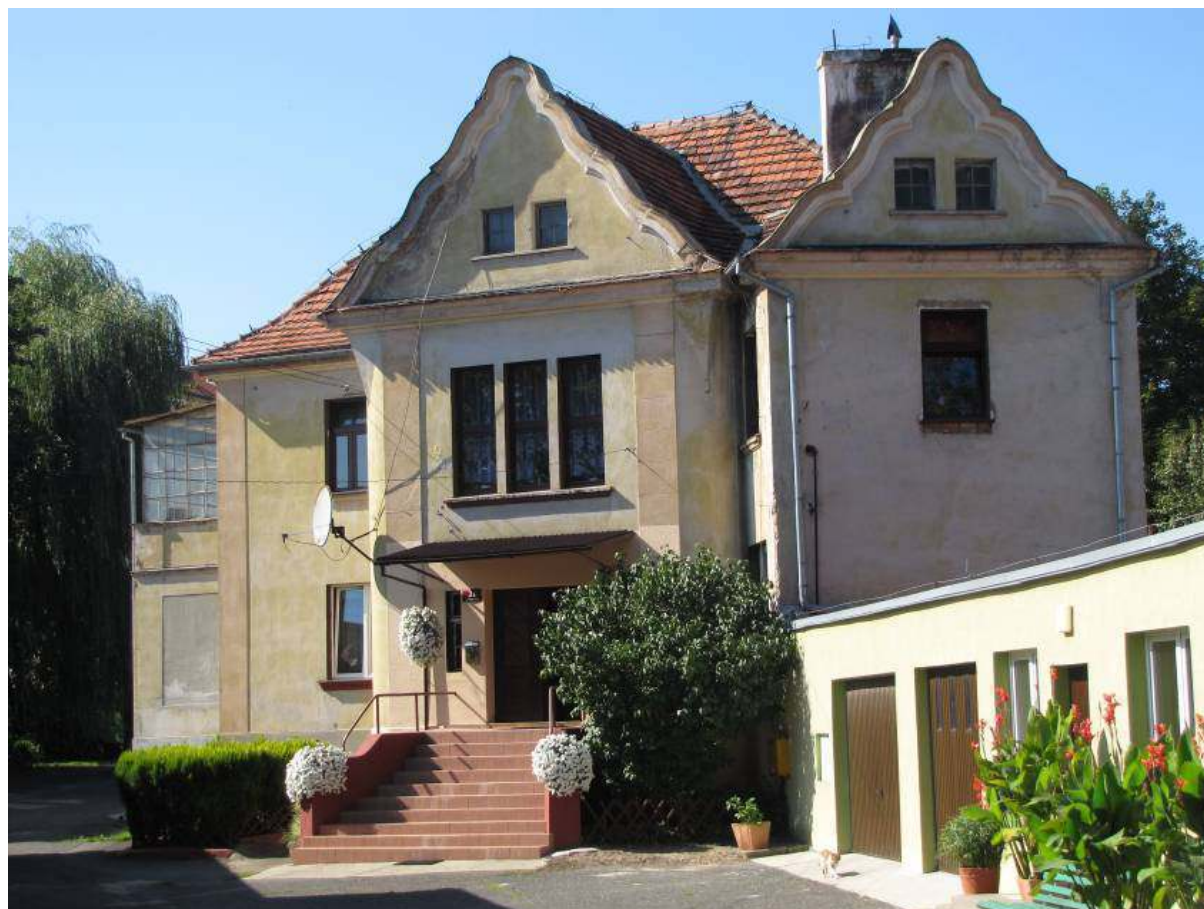
**Fot.** Elewacja frontowa

Budynek na planie kwadratu rozczłonkowany z ryzalitami zakończonymi szczytami oraz loggia, murowane z cegły otynkowane tynkiem zacieranym, dachy czterospadowe kryte dachówką, szczyty kryte osobnymi dachami dwuspadowymi

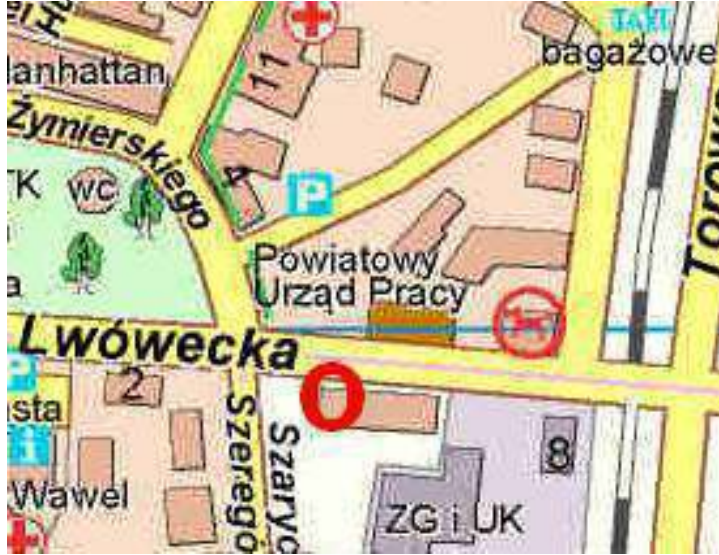
<p><b>Własność:</b> Gmina Miejska Lubań + użytkowanie wieczyste</p> <p><b>Sposób użytkowania:</b> budynek mieszkalny</p> <p><b>Informacje o ochronie</b> Budynek objęty mpzp</p>
<p><b>Fot. Elewacja frontowa</b></p> <p><b>Fot. Szczyt</b></p>		<p><b>Rodzaj zagrożeń</b></p> <ul style="list-style-type: none"> <li>- powolna dewastacja elewacji</li> <li>- zły stan pokrycia dachowego</li> <li>- zwiększenie ruchu kołowego</li> </ul> <p><b>Uwagi i wymogi:</b> Zachować bryłę budynku, podział i wystrój elewacji, typ dachu.</p>
<b>Stan zachowania:</b>	<b>Autor:</b> Aleksandra Fink	<b>Data:</b> listopad 2013

Kamienica założona na planie prostokąta, dwukondygnacyjna, murowana z cegły, na podmurówce, podpiwniczona, elewacja z licowanej cegły, otynkowane detale architektoniczne, obecne dwa niewielkie ryzality zwieńczone zdobionymi szczytami, dach dwuspadowy, kryty dachówką karpiówką.

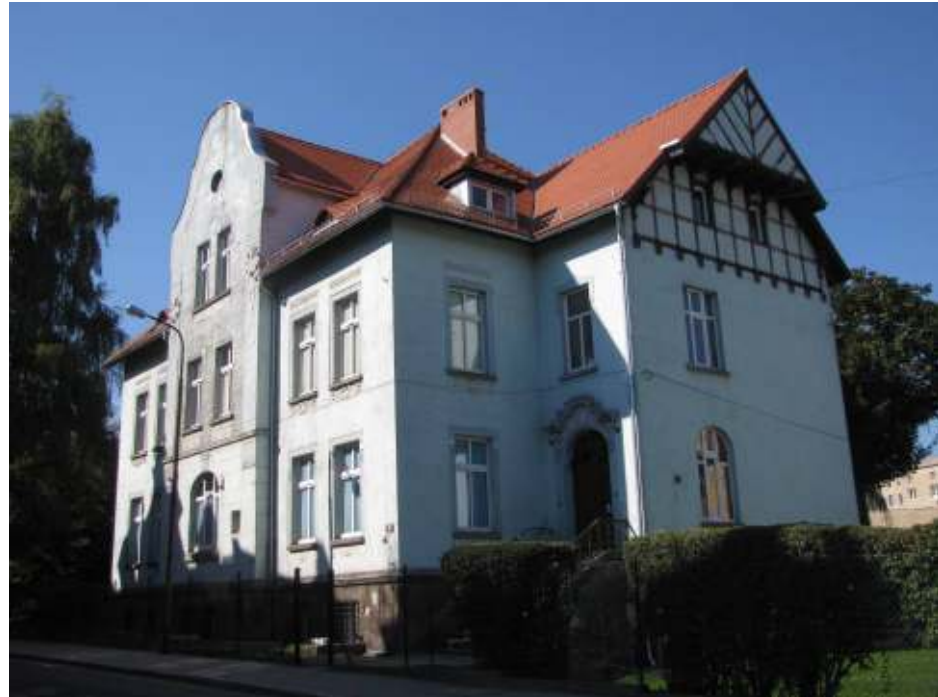
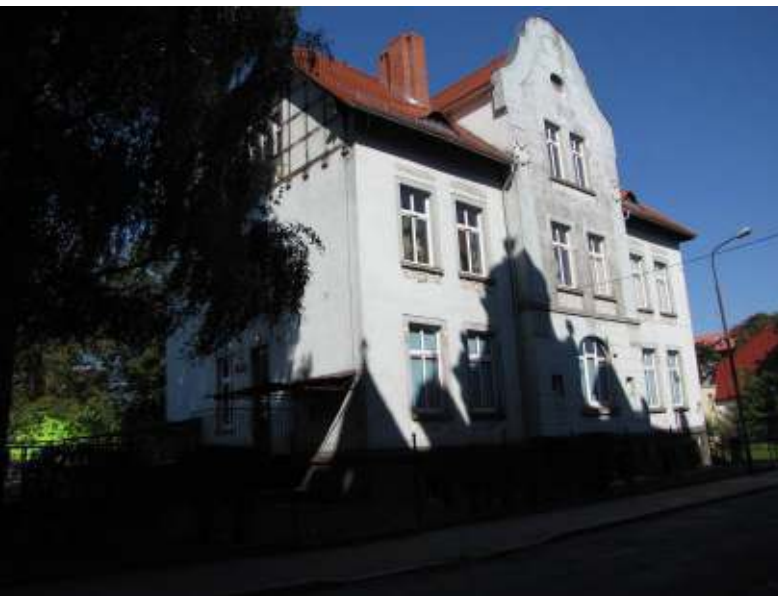
<b>Fot. Elewacja frontowa</b>

<b>Fot. Portal</b>	<b>Fot. Elewacja boczna</b>		
<p><b>Opis architektury i techniki wykonania:</b>          Budynek wolnostojący, willowy, dwukondygnacyjny o rozczłonkowanym rzucie i urozmaiconej bryle, kryty wielospadowym stromym dachem z kilkoma szczytami, kryty dachówką. Szczyty boczne z widoczną konstrukcją ryglową.</p>			
<b>Stan zachowania:</b> dobry	<b>Autor:</b> Aleksandra Fink	<b>Data:</b> listopad 2013	
<b>Własność:</b> Skarb Państwa		<b>Sposób użytkowania:</b> budynek administracyjny	
<b>Informacje o ochronie</b>

Brak mpzp			
Budynek w granicach Starego Miasta			
<b>Rodzaj zagrożeń</b>			
- aktualnie brak			
<b>Uwagi i wymogi:</b>			
Budynek zabytkowy do zachowania bez zmian. Zachować bryłę budynku, podział i wystrój elewacji, widoczną konstrukcję ryglową oraz typ dachu.

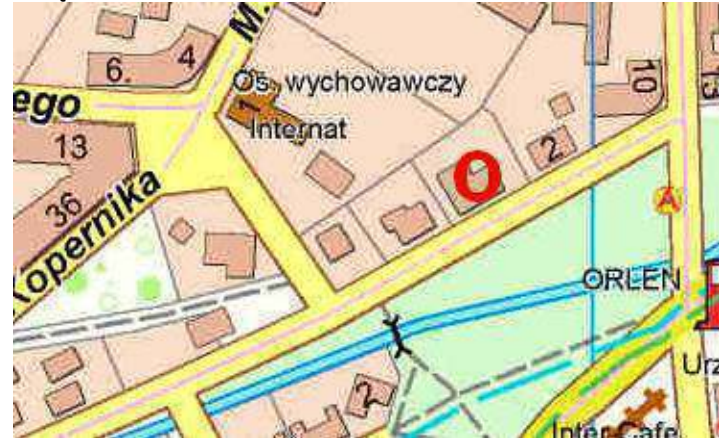
<p style="text-align: center;"><b>Fot.</b> Elewacja boczna i frontowa</p>		<p><b>Własność:</b> Gmina Miejska Lubań + użytkowanie wieczyste  <b>Sposób użytkowania:</b> budynek mieszkalny</p>	
<p><b>Opis architektury i techniki wykonania:</b>                  Kamienica założona na planie prostokąta ze ściętym narożem, z prostopadle dobudowaną oficyną od tyłu na planie prostokąta, dwukondygnacyjna, część narożna występuje przed lico w formie ryzalitu, trzykondygnacyjna. Budynek murowany z cegły na wysokiej podmurówce, podpiwniczony, otynkowany tynkiem zacieranym, w parterze elewacja boniowana, dachy dwuspadowe, w ryzalicie osobny dach płaski kryty papą, pozostałe, dachówką karpiówką podwójnie w łuskę.</p>		<p><b>Informacje o ochronie</b>                  Budynek objęty mpzp</p>

<p><b>Rodzaj zagrożeń</b></p> <ul style="list-style-type: none"> <li>- powolna dewastacja elewacji</li> <li>- zły stan pokrycia dachowego</li> <li>- zwiększenie ruchu kołowego</li> </ul>	
		<p><b>Uwagi i wymogi:</b>                  Należy zachować bryłę budynku, podziały elewacji, dekoracje elewacji, typ dachu, . Stolarkę okienną i drzwiową, należy zachować oficynę tzn. bryłę budynku typ dachu, mur oraz parkan odgradzający działkę od ulicy.</p>	
<b>Stan zachowania:</b> dobry	<b>Autor:</b> Aleksandra Fink	<b>Data:</b> listopad 2013

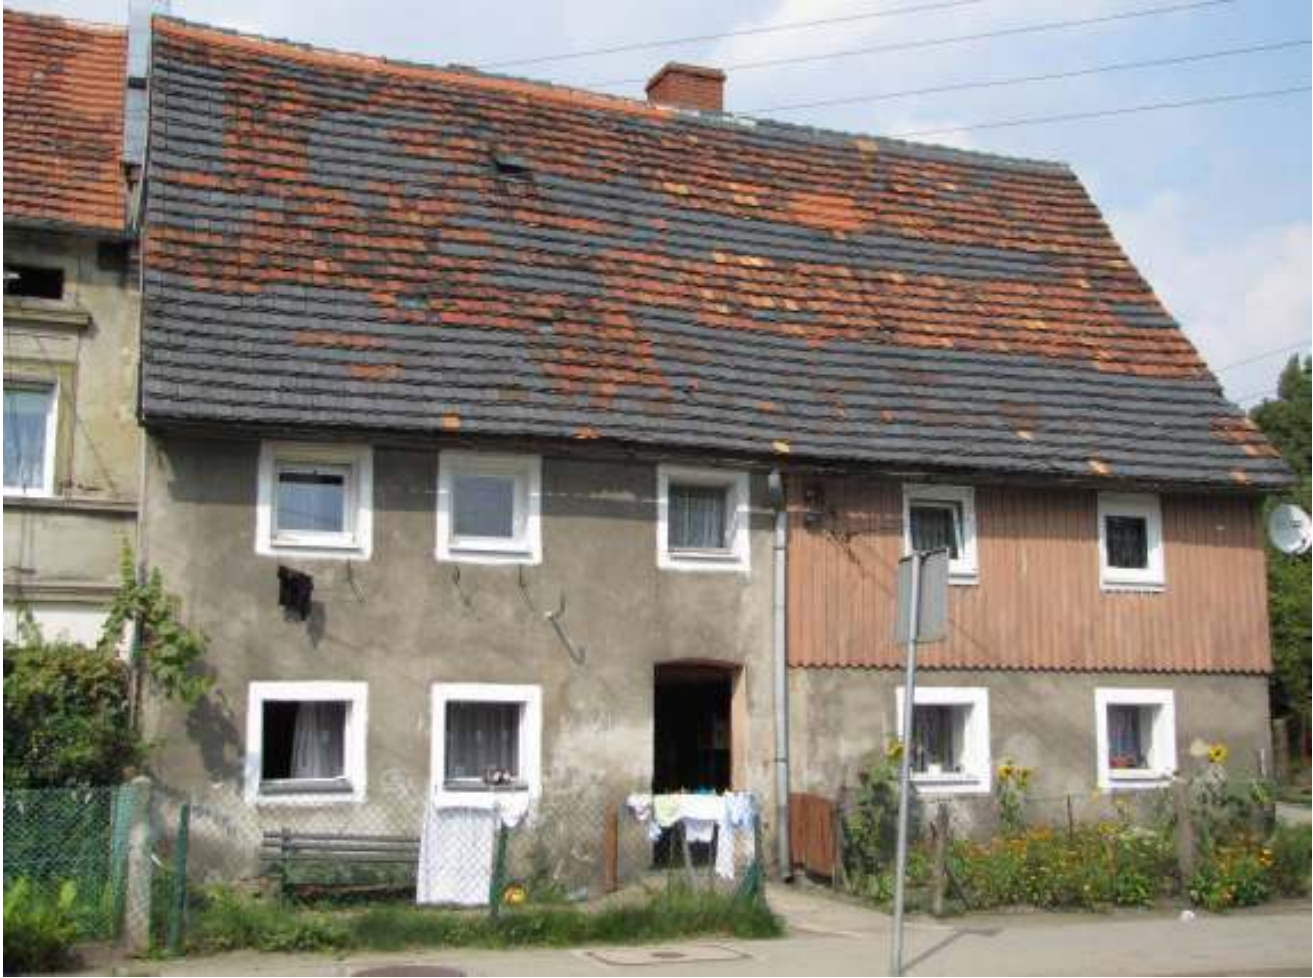
**Fot.** Elewacja frontowa

<b>Własność:</b> Gmina Miejska Lubań	
		<b>Sposób użytkowania:</b> budynek mieszkalny	
		<b>Informacje o ochronie</b> Budynek objęty mpzp	
<b>Opis architektury i techniki wykonania:</b> Budynek założony na planie prostokąta, usytuowany kalenicą do ulicy, murowany z cegły, otynkowany tynkiem zacieranym, dwukondygnacyjny, dach dwuspadowy kryty dachówką karpiówką w podwójną łuskę.		<b>Rodzaj zagrożeń</b> - powolna dewastacja elewacji - zły stan pokrycia dachowego	
		<b>Uwagi i wymogi:</b> Zachować bryłę budynku, podział elewacji, typ dachu,	
<b>Stan zachowania:</b> zły	<b>Autor:</b> Aleksandra Fink	<b>Data:</b> listopad 2013
